ARAPGİR TARİHİ TAŞ KÖPRÜLERİ

Arapgir Historical Stone Bridges

Öğr.Gör. Ayşe LEVENT

Cumali LEVENT

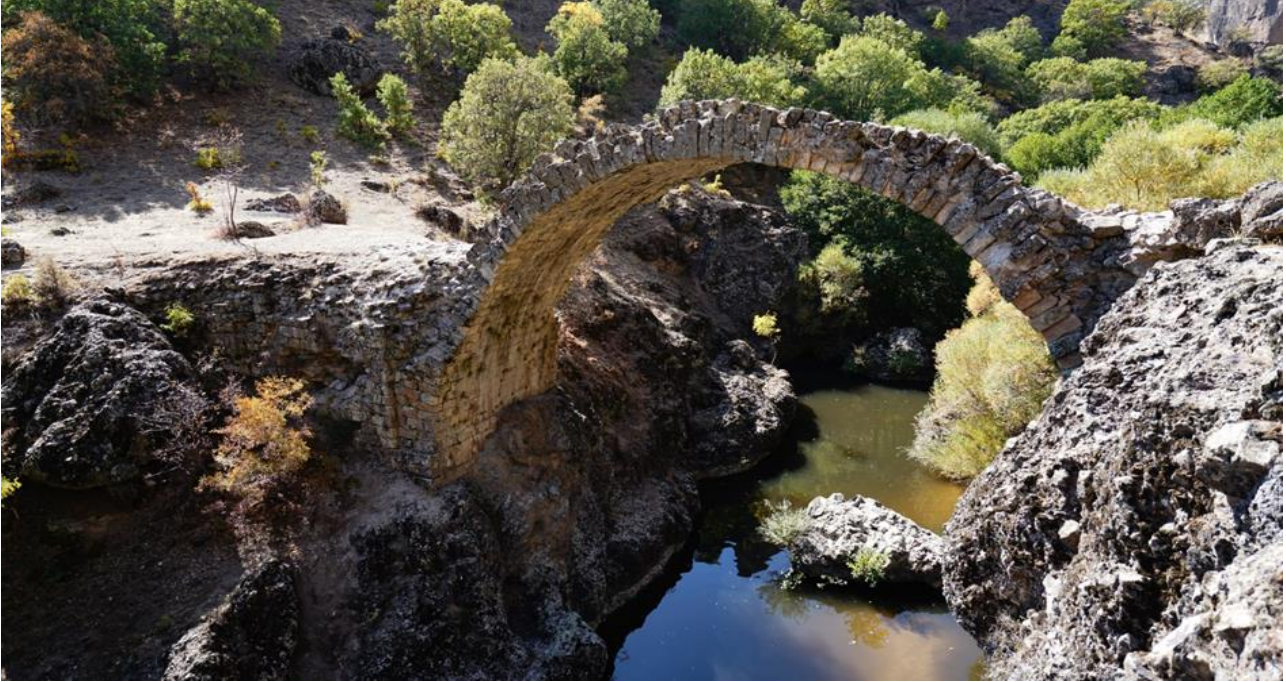
Resim 1. Taşköprü, Mansab (Cumali Levent, Arapgir, 2021).

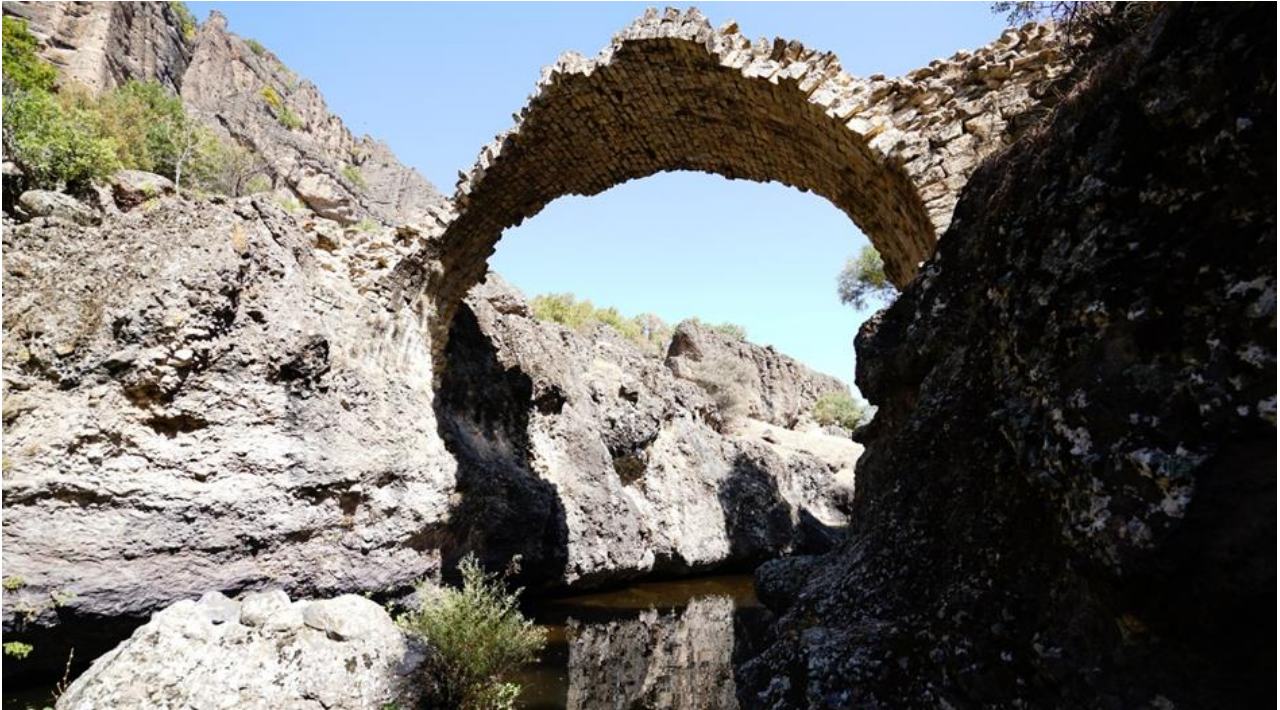
Resim 2. Taşköprü, Memba (Cumali Levent, Arapgir, 2021).

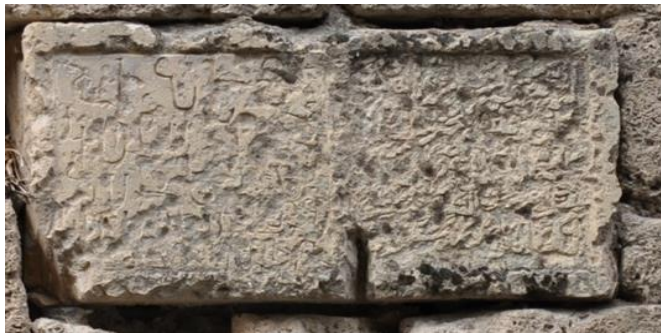
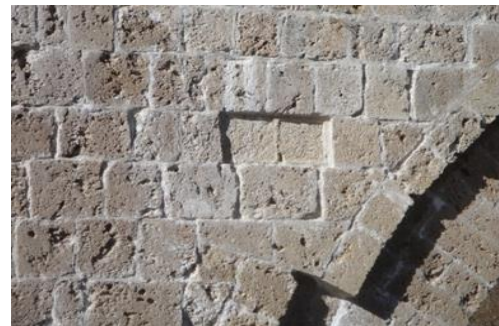
Resim 3. Mansap, Ermeni ve Arap Alfabeli Kitabe, Kitabe Alanı (Cumali Levent, Arapgir, 2012).

Yöre insanları tarafından verilen “Meydan Köprüsü” ismi arızalı arazi yapısının köprü alanından bulunmayışından ötürü var olan genişliğe atfedilmiştir. İlçe merkezine 8,5 km mesafede Kozluk Çayı üzerinde inşa edilmiştir. Köprü'nün döşeme uzunluğu 65 metre genişliği ise 4,46 metredir. Çevresi sosyal faaliyetlerin yapıldığı mesire sahasıdır. Kuzey-güney doğrultusunda planlanmıştır. İki sivri kemerli göze sahip yapının kuzey kemer açıklığı 9,90 metre, kemer yüksekliği 5,80 metredir. Güney kemer açıklığı 13,80 metre, kemer yüksekliği 6,20 metredir. Düzgün kesme taş ile kemer, tempan duvarda kesme taş, moloz taş işçiliği yapılmıştır. Kemer silmesi mevcuttur. Restore öncesinde değişik onarım izleri mevcuttur. Karayolları Genel Müdürlüğü tarafından 2011 yılında restore edilmiştir. Restorasyonda köprü büyük ölçüde yenilenmiştir. Tempan duvarda tamamen kesme taş kullanılmış, saçak, mazgal, çörtlen ve korkuluk ilave edilmiştir. Köprü'nün kuzey-güney kemer ayakları ana kaya üzerine oturtulmuştur. Kemerlerin diğer ayakları zemin üzerinde duvar örgüsüne bindirilmiştir. Memba tarafından kuzey kemer ayağından 2,50 metre batıya doğru duvar ile çıkılarak güney kemer ayağına bağlantı yapılmıştır. Bu dışarıya doğru çıkış kemerlerin hizasını bir tutmamaktadır. Güney kemeri kuzey kemerine göre dışarıya çıkış yapmaktadır. Bu özellik köprüye taşkın dönemlerinde suyun şiddetini azaltacak işlev kazandırmaktadır. Köprü araç ve yaya trafiğine açıktır. Kuzey istikametinde döşeme üzerinde gidildiğinde kuzey kemerin sonunda hafif batıya yönelerek tekrar güneye doğru bir geçiş yapısı bulunmaktadır. Köprü'nün okunmayacak derecede kitabesi mevcuttur. Mansap yönünde kuzey kemer duvarında kitabe mevcuttur. Ermeni ve Arap harfleri ile yazılmış kitabe okunmayacak hâldedir. Başka bir kitabesinin var olduğu ancak nerede bulunduğu bilinmemektedir. Malatya'nın içesi Hekimhan'daki kervansaray yörede Taşhan ismiyle de anılır. Arapça-Ermenice-Süryanice şeklinde üç farklı dille yazılmış kitabesi mevcuttur. Taşhan'ın inşası 1218 yılında başlanıp Alâeddin Keykubad döneminde (1220-1237) bitirilmiştir (Ertuğrul, 1988: 159). Gaziantep'te 1259 tarihli Debbaghane Köprüsü'nün Gaziantep müzesinde bulunan kitabesinin sağında Arapça, solunda Ermenice iki farklı dilde yazıt bulunmaktadır (Çulpan,2002: 65). Meydan Köprüsü'nün tarihini tespit için Taşhan ve Debbaghane Köprüsü'nden hareketle analogi ile muhtemel çıkarım yapılabilir. Bu iki eserin 13. yüzyıla ait olması ve farklı alfabeyle yazılması yüzyılın şartları içerisinde değerlendirilir. Etnik farklılıkların bir arada yaşaması, ihtiyaçlar karşısında ortak sonuçlara gidilmektedir. Arapgir'in nüfusunda Ermeni toplumunun varlığı eserin kitabesinde alfabeleri ile belirtilmektedir. Bu varsayım ile köprü'nün 13.yüzyıl eseri olma ihtimali değerlendirilir. Ermeni toplulukların Arapgir ve civarlarına gelişleri 1020'li yıllar, Türk egemenliğinin Arapgir'deki başlangıcı 1084 yılı olması nedeniyle bu tarihten sonra bölgenin gelişimine paralel yapıların varlığında artış beklenir. Eser Arapgir ilçe sınırları dâhilindeki Tarhanik, Kale köprüsüyle de benzerlik göstermektedir.

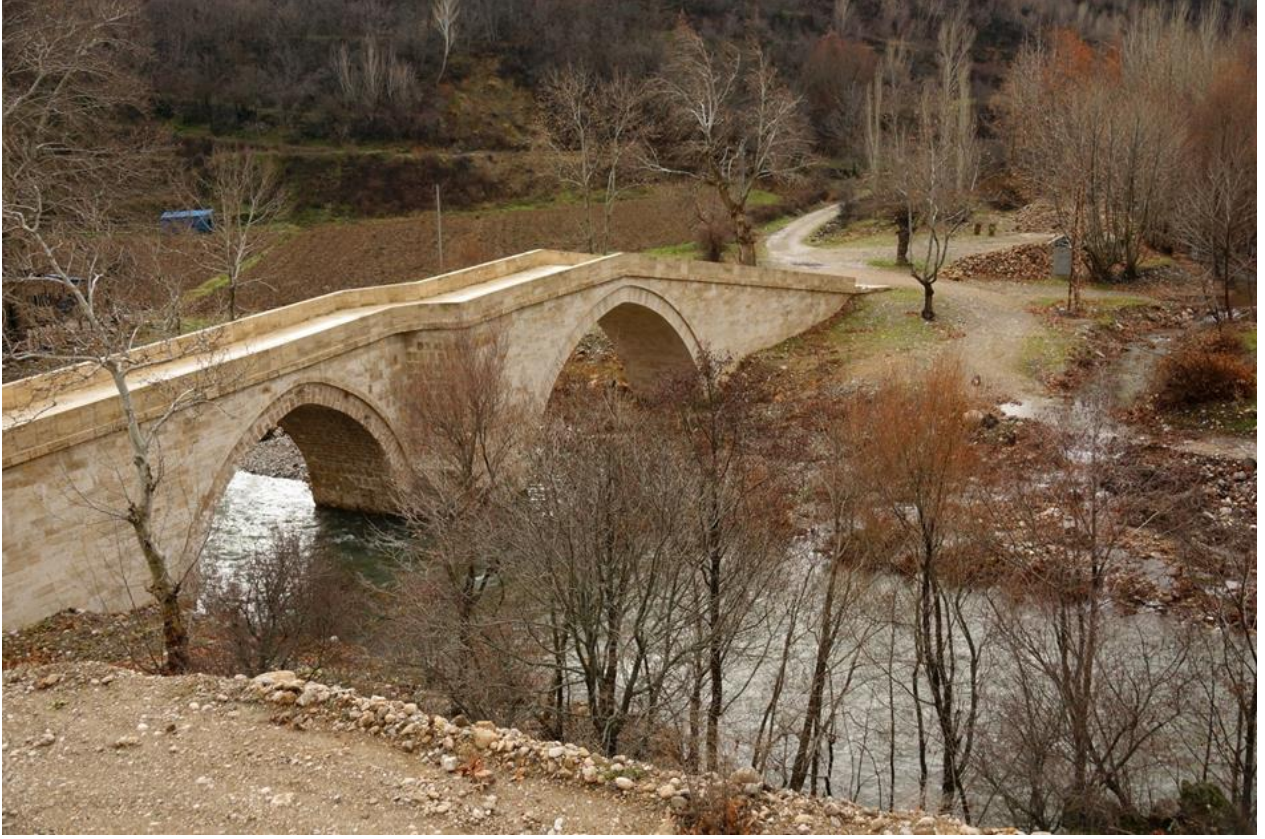
Resim 4. Meydan Köprüsü, Memba (Cumali Levent, Arapgir, 2014).

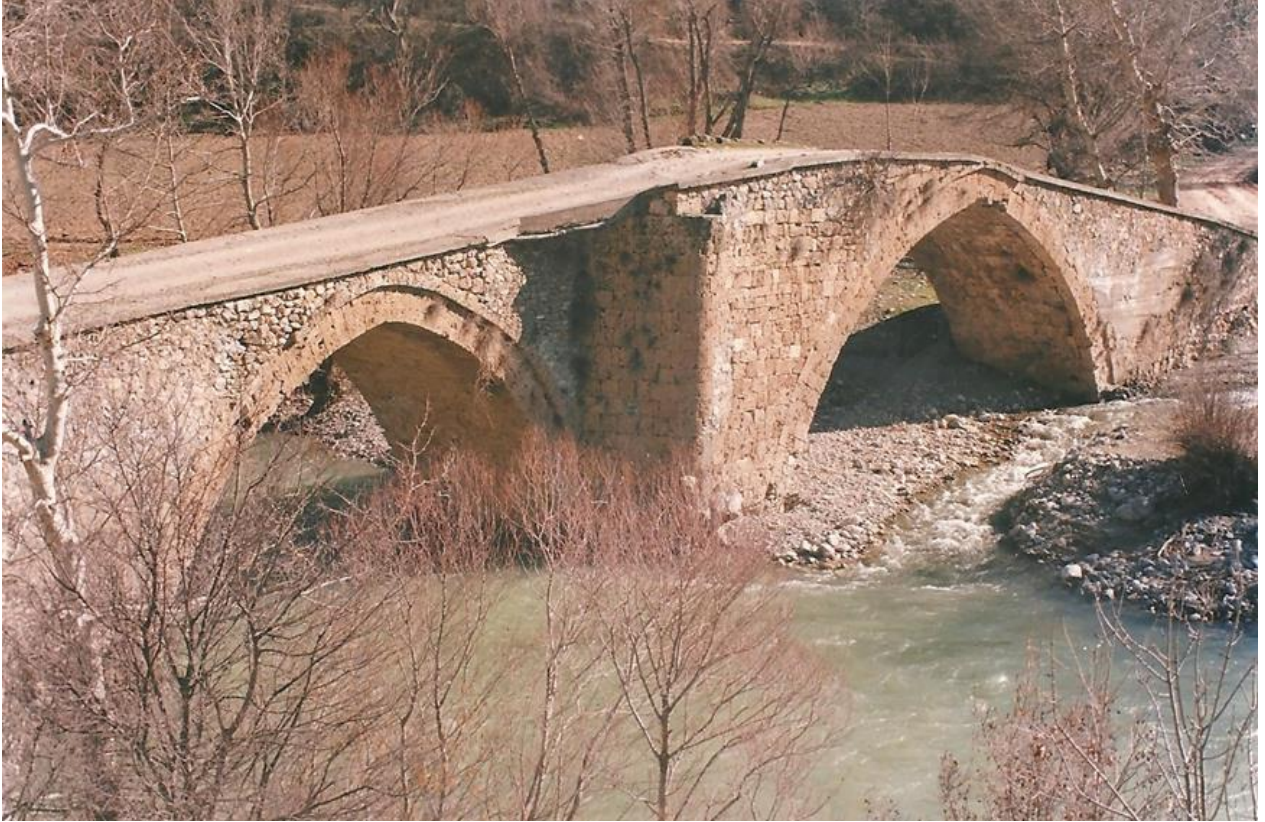
Resim 5. Meydan Köprüsü, Memba Restore Öncesi (Cumali Levent, Arapgir, 1999).

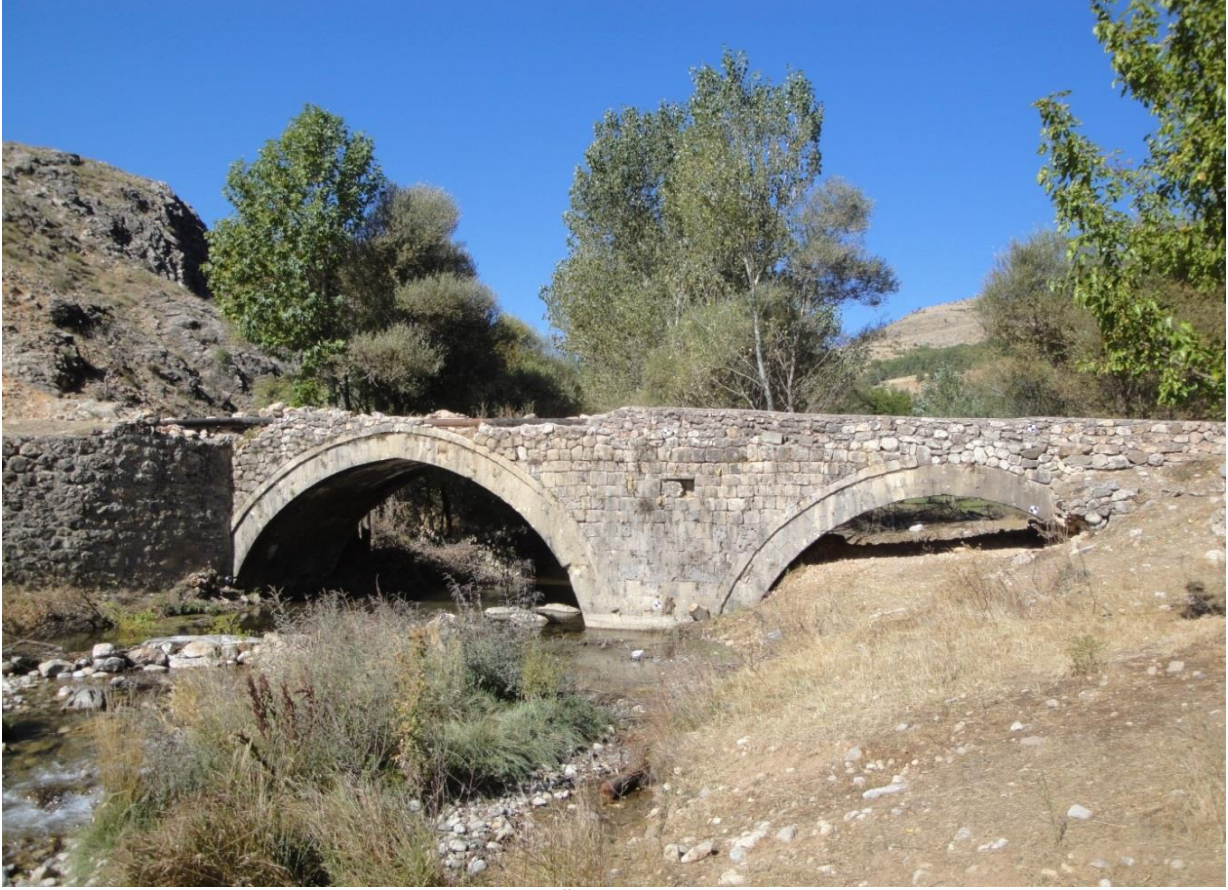
Resim 7. Tarhanik Köprüsü, Restore Öncesi Mansap (Cumali Levent, Arapgir 2011).

Arapgir- Kemaliye karayolunun on üçüncü kilometresindeki araç geçişini sağlayan mevcut karayolu köprüsünün yüz metre kuzeyine denk düşmektedir. Malatya ili sınırlarında yer alan Tarhanik Köprüsü aynı zamanda Erzincan sınırının başlangıcını da tespit eder. Köprü'nün yaklaşık sekiz yüz metre kuzeyinde, Erzincan Kemaliye İlçesi Efeler (Tarhanik) köyü yerleşkesi mevcuttur. Köprü ismini bu köyden almaktadır. Çit (Miran) çayı üzerinde inşa edilmiştir. Köprü'nün kurulum alanının batı tarafı kayalık engebeli bir arazi, kuzey ise ağaçlı düz zemine haizdir. Doğusunda meyve ağaçları bulunur Çay suyu memba istikametinde

gözlere gelmeden oluşturulan bentle iki göze dağıtılmıştır. 2015 yılında restore edilen köprü yaya geçişine uygun araç geçişine imkân tanımamaktadır. Köprü'nün kitabesi mansap iki kemer duvarı arasında mevcut fakat okunamayacak kadar tahrip olmuştur. Birkaç harf dışında belirgin tarafı yoktur. Kuzeydoğu-güneybatı doğrultusunda inşa edilmiş, iki beşik kemerli köprüdür. Döşeme uzunluğu otuz beş metre eni dört metredir. Yenilemeyle birlikte yüksekliği 50cm genişliği 25 cm olan korkuluk ilave edilmiştir. Diğer bir ilave de döşeme başlangıç ve bitimine mazgal ve çörten ile suyun boşaltımına gidilmiştir. Köprü'nün iki kemer ayağının arasında yüksekliği 160 cm genişliği 180 cm olan üçgen selyaran ile suyun köprüde oluşturacağı hasar azaltılmıştır. Zemin üzerinde bulunan kuzeydoğu kemerin açıklığı 7 m, yüksekliği 3,5 metre olmasına rağmen gözdeki taş ve kum dolgusu nedeniyle şu an 2, 90 metreye düşmüştür. Güneybatı kemerinin ayakları kaya zeminin eteğine oturtulmuştur. Kemerin açıklığı 8.40 metre yüksekliği 4 metreden dolgu sebebiyle 3,10 metreye gerilemiştir. Mansap kuzeydoğu kemer açıklığının nihayetinden bir önceki kemer taşında “sene 1299 Hicri(1881-1882) tarih yazmaktadır. Kemerlerde silme görülmektedir. Düzgün kesme taş ile kemer ve tempan duvarı inşa edilen köprü'nün değişik onarımlara ait izler mevcuttur. Bunlardan biri de 1881 yılına ait taşa yazılı olan tarihe bakarak ileri sürebiliriz.1890 yılında Çit köyünün kemer köprüsünün tamiri hakkında arşiv kaydı mevcuttur(Arşiv,1). Restorasyonda mansap ve mamba kemer taşları hariç tempan duvarının tamamına yakını yeni taşlar ile restore edilmiştir. Osmanlı Devleti'nin sancak merkezi Arapgir'e bağlı Kemaliye ve İliç beldelerine geçişin yanı sıra Arapgir'i kuzeye bağlayan (Erzincan, Gümüşhane, Giresun) tarihî yol güzergâhı üzerindeki köprü olma vasfını da taşımaktadır. Köprü'nün kitabesi okunamaması nedeniyle Karayolları Genel Müdürlüğü'nün restore ile verdiği 13. yüzyıl tarihi görülmektedir. Eserin Meydan Köprüsü ile aynı dönemde inşası 13.yüzyıl olarak değerlendirilmektedir.

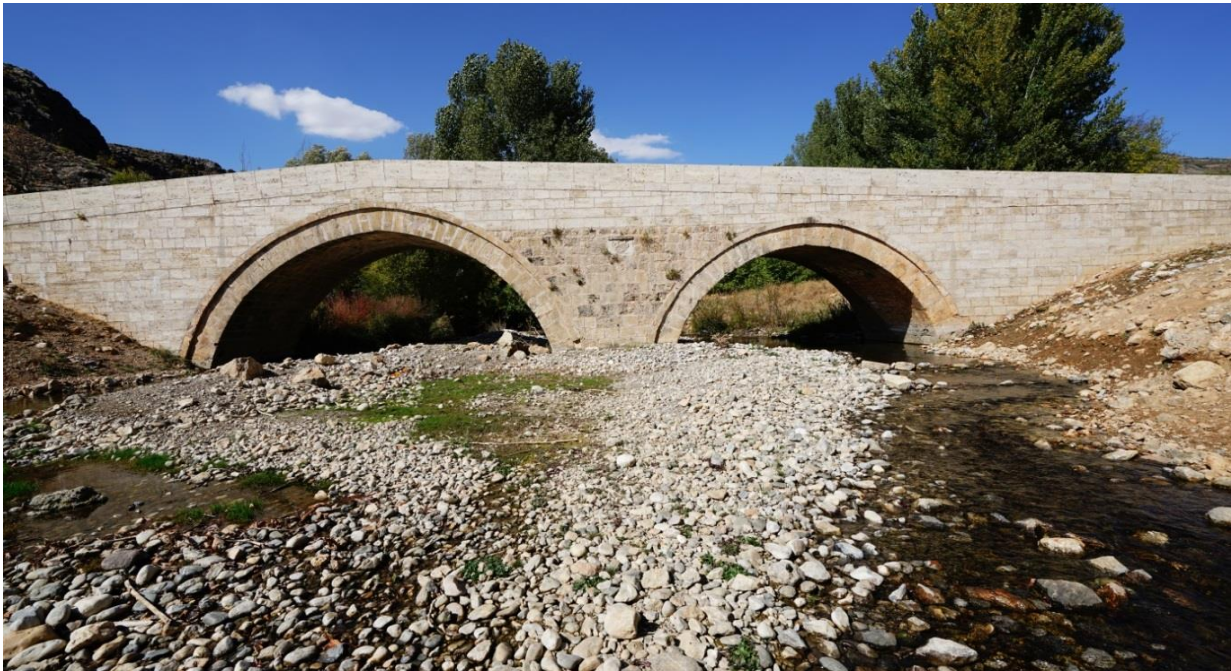
Resim 8. Tarhanik Köprüsü, Mansap (Cumali Levent, Arapgir 2021).

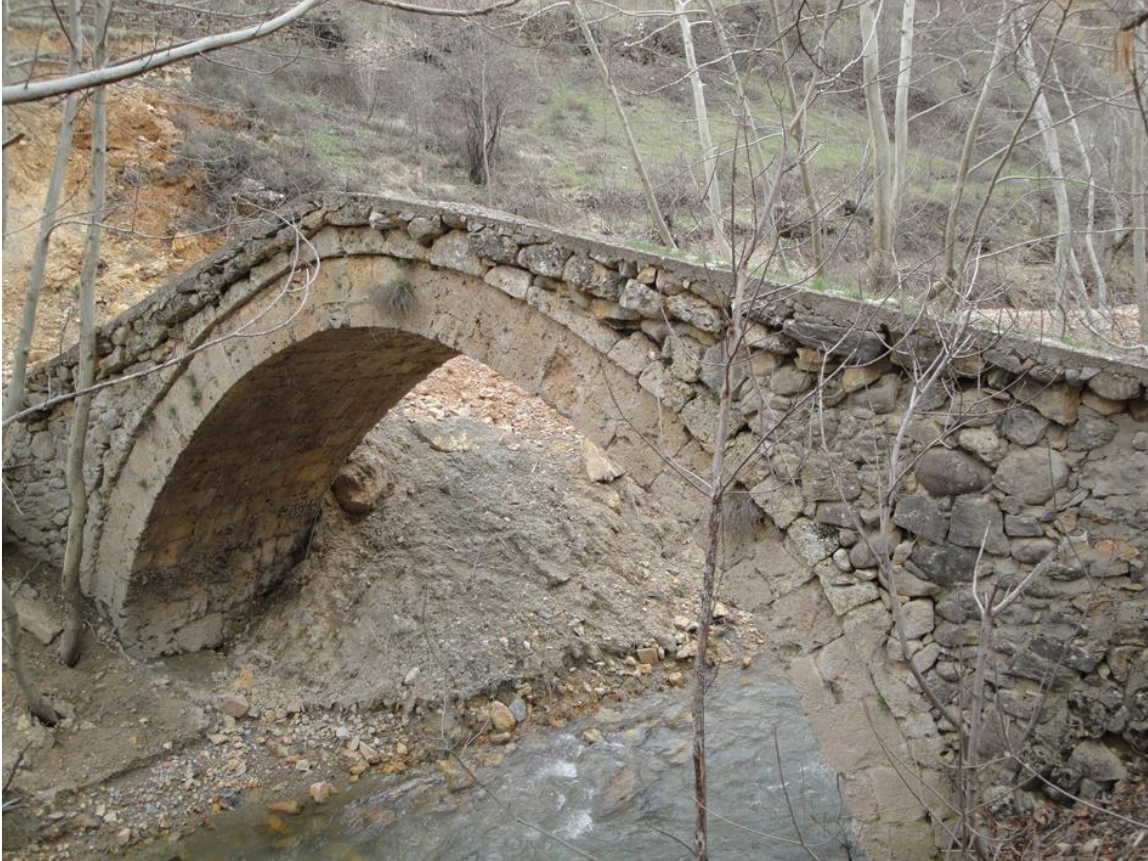
Resim 9. Kale Köprüsü, Mansap Restore Öncesi (Cumali Levent, Arapgir, 2011).

Arapgir Osmanpaşa Mahallesinden Meydan Köprüsüne gelmeden 100 metre öncesinde yolun bitişiğinde bulunur. Çınar ağaçları ve Göz deresinin beraberliğinin yanı sıra etrafındaki ıssızlık ile tarihin farklı bir kesitini çağrıştırmaktadır. Köprü yaya geçidine uygun ancak şu an sadece bir bahçeye yol vermektedir. Eski kesif geçişleri yoktur. Göz deresi üzerinde inşa edilmiştir. Kale köprüsü olarak tesmiye edilmesinde sancak merkezi Arapgir'in yerleşkesinin Narin Kale etrafında oluşmasından ötürü merkezden çıkışta ilk gelen köprü hasebiyle bu isimlendirme yapılmıştır. Bu köprü vasıtasıyla Meydan Köprüsüne buradan da Kemaliye (Erzincan) kuzey yoluna bağlantı gerçekleştirilir. Doğu-batı doğrultusunda, döşeme uzunluğu 15 metre, eni 2,75 metredir. Sivri kemerli yapının kemer açıklığı 8 metre, kemer yüksekliği ise 5 metredir. Doğu kemer temeli kaya zeminine, batı kemerin temeli duvar üzerine oturtulmuştur. Kemer kesme taştan yapılmış kemer silmesi de mevcuttur. Restorasyon öncesinde silme üzerindeki yatay silme saçak görevini üstlenmiştir. Tempan duvar kaba yonu, moloz taş karışımı görülmektedir. 2015 yılında Karayolları Genel Müdürlüğü tarafından restore edilmiştir. Karayollarının kitabesine göre 19 yüzyıla tarihlenmektedir. Köprü'nün kitabesinin var olduğunu ancak kitabe taliplilerin neticesinde kitabesi bulunamamıştır. Restore ile 50 cm korkuluk ve doğu- batı istikametlerinde duvarla köprü'nün güçlendirilmesine gidilmiştir. Duvar ve döşemelerde kaba yonu taş kullanılmıştır. Köprü'nün inşa tarihi muhtemel Meydan Köprüsü ile aynı döneme (13. yy) denk düşmesi gerekmektedir. Teknik ve malzeme cihetinin yanı sıra Narin Kale civarından Kemaliye'nin de yer aldığı yerleşimlere gitmek için Göz deresinden Meydan Köprüsüne bağlantı icap eder. Göz deresinden, Kozluk Çay'ından geçmek kemerli köprü veya ahşap malzemeye karşıya geçişi sağlayacak köprüye ihtiyaç duymaktadır. Bahar aylarında debinin artacağından dolayı geçişin sürekliliği açısından buralarda köprülerin olması gerekmektedir. Meydan Köprüsü'nden ayrı değerlendirmek coğrafi yönden doğru olmaz kanaatindeyiz.

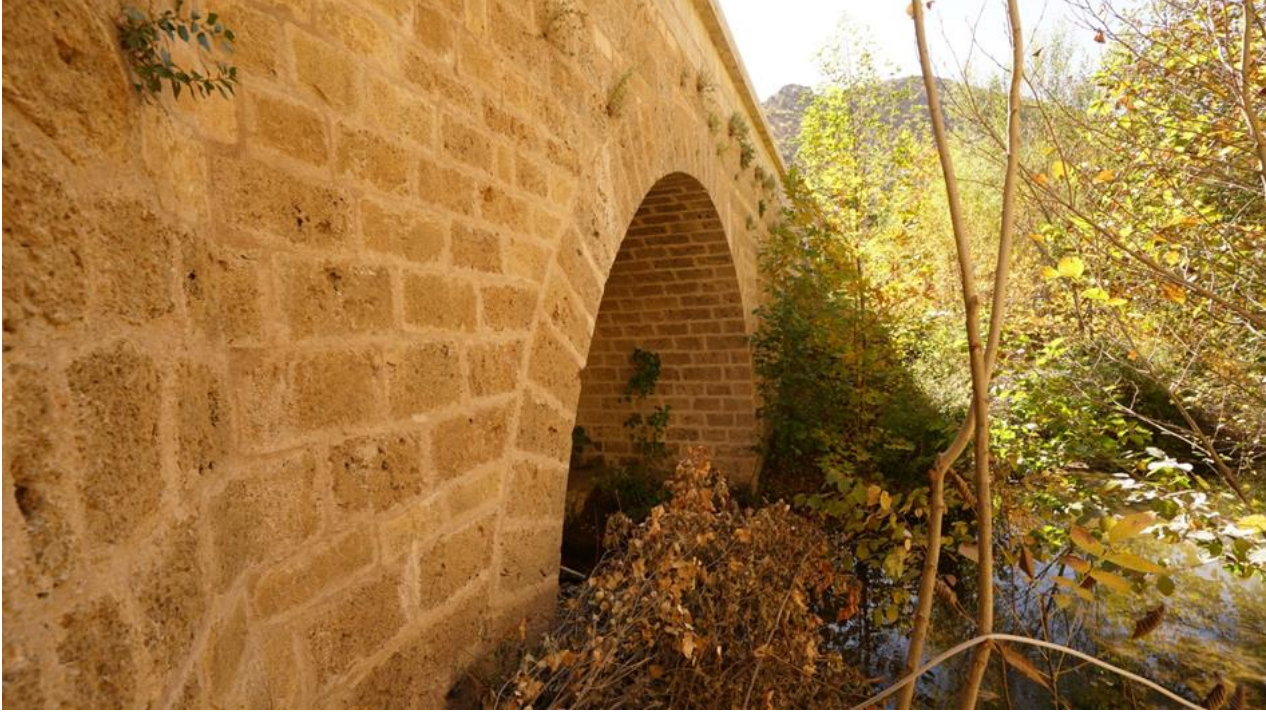
Resim 11. Kozluk Köprü'sü, Memba (Cumali Levent, Arapgir, 2021).

Köprü'nün 200 metre güneyindeki Kozluk köyünden dolayı köprü bu ada ile anılmaktadır. Kozluk köyü şu an terkedilmiş harabe şeklindedir. Anlatılanlardan köyün suyundan ötürü yaşayanların karınlarının şişerek vefat ettikleri tarzındadır. Terkedilme sebebi bu gösterilmektedir. Köprü, yeni köprü ile birlikte Kemaliye-Erzincan bağlantısını sağlayan yol üzerindedir. Kozluk çayı akış yönünde tarihî üçüncü ve son köprüdür. İlçe merkezine 5,5 km mesafede piknik alanı içerisindedir. Kuzeydoğu-güneybatı yönünde 90 metre uzunluğunda 6 metre enindedir. Köprü'nün mevcut kemeri beşik kemer yapısında, yüksekliği 4,90 metre, açıklığı ise 7,20 metredir. 1950 yılında taşkın sebebiyle iki kemerin tahribi neticesinde tek göz ayakta kalmıştır. Mevcut kemer üzerine aynı yıllarda çelik köprü inşasıyla yol bağlantısı tekrar açılmıştır. Sağlam kalan kemer ve tempan duvar düzgün kesme taş işçiliğine sahiptir. Güneydoğudaki kemer zemin üzerindeki duvar üzerinde, güneybatıdaki kemer ana kaya üzerine oturtulmuştur. Büyük sayılabilecek bu kaya kütleli taşında kemerin korunmasında rol oynadığı muhakkaktır. Diğer iki kemerin yıkılması karşısında bu kemerin ayakta kalması kaya kütlelerinin taşında suyun şiddetini azaltarak sel yaran işlevini görmüş olmasıyla alakalıdır. İkinci kemerin temel izleri

döşeme başlangıcının 34 metre ilerisinde ana kaya üzerinde mevcut kalıntılardan belli olmaktadır. Köprü'nün son kemeri döşemeden 70 metre ileride tamamlandığı mevcut kalıntılardan çıkarılmaktadır (Levent, 2012: 20) Kemerde silmesi bulunmayan yapının saçığı mevcuttur. Kemerin tamirat izleri görülmektedir. Etraftaki çalılık ve ağaçlar sebebiyle kemer gözükmemektedir. Köprüyü Karayolları Genel Müdürlüğü 2015 yılında restore etmiştir. Restorasyonla birlikte döşeme başlangıç ve bitimine mazgal ve çörtenin yanı sıra korkulukta ilave edilmiştir. Restorede Karayollarının kitabesinde 13. yüzyıla tarihlendirilmektedir. Köprü'nün kitabesi olmaması nedeniyle dönemi hakkında net bilgiye ulaşmak mümkün olmamaktadır. Köprü'nün malzeme ve tekniği 13.yüzyıl eseri olan Meydan Köprü'süne benzememektedir. Arapgir sancak merkezi günümüz Osmanpaşa Mahallesi'nden 18. yüzyıl başları veya daha öncesinden günümüz ilçe merkezine göçler olmuştu. Göçlerle birlikte eski merkez "Eskişehir" olarak isimlendirilmiş ve günümüz ilçe merkezi Arapgir Osmanlı döneminin şehri özelliğini kazanmıştı. Bu yeni merkezle birlikte Erzincan- Kemaliye (Eğin) yolunun günümüz güzergâhında olması muhtemeldir. Bu nedenle yeni yol için köprü ihtiyacı hâsıl olmuş düşüncesiyle yapının Osmanlı döneminde inşa edildiği varsayılır. 1701 yılında arşiv kayıtlarında Arapgir ırmağı üzerinde yapılmış olan köprü'nün mutemetliğinin verilmesi hususundaki belgede bulunmaktadır. Muhtemel bu köprü Kozluk Köprü'südür (Arşiv,2). İngiliz gezgin Frederick, Gustavus Burnaby 1876 yılındaki seyahatinde Arapgir'e uğrar. Gezgin Arapgir'den ayrılıp Kemaliye'ye doğru hareketinde 50 metre genişliğinde hızlı akışlı bir nehirde oldukça sağlam bir köprüden geçerek Şepik (Yaylacık) köyüne ulaştığını belirtmektedir (Burnaby,1988: 167). Kozluk Köprü'sünün 1876 yılında sağlam olduğu vurgusu yapım yılının 13.yüzyıldan ziyade sonraki yüzyıl olabirlik fikrini kuvvetlendirmektedir. Köprü'nün 17. yüzyıl sonu eseri olduğu farz edilir.

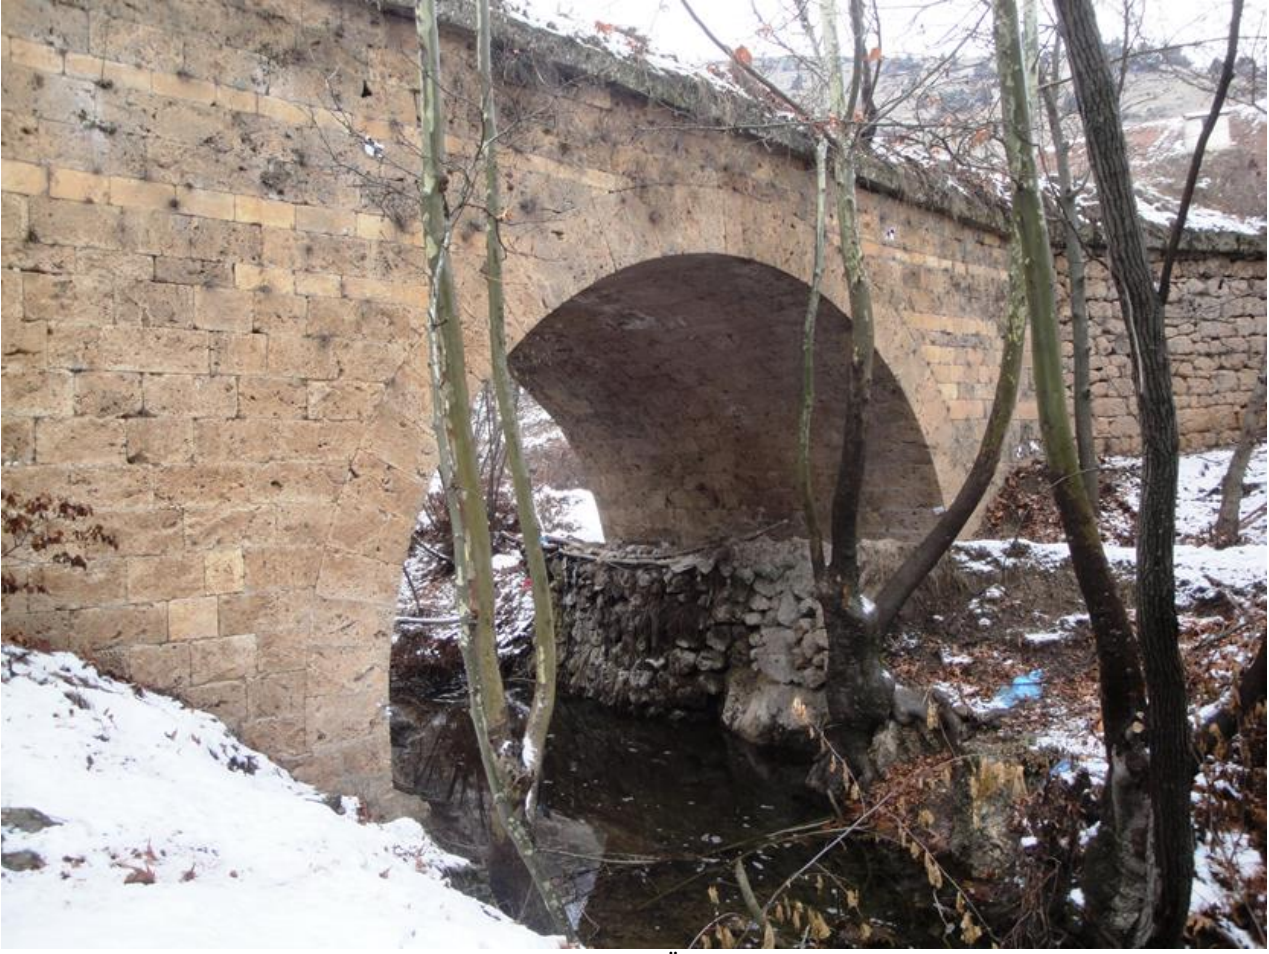
Resim 12. Kozluk Köprüsü, Memba Restore Öncesi (Cumali Levent, Arapgir.2012).

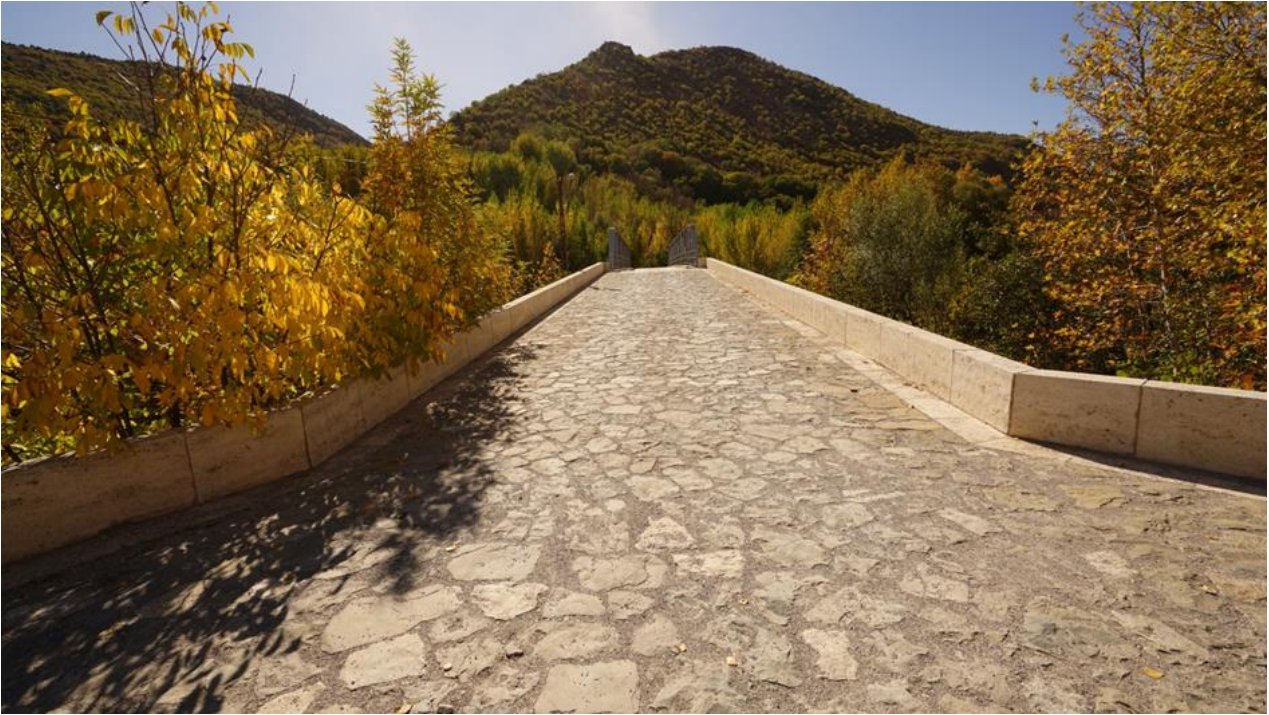
Resim 13. Kozluk Köprüsü, Döşeme (Cumali Levent, Arapgir2021).

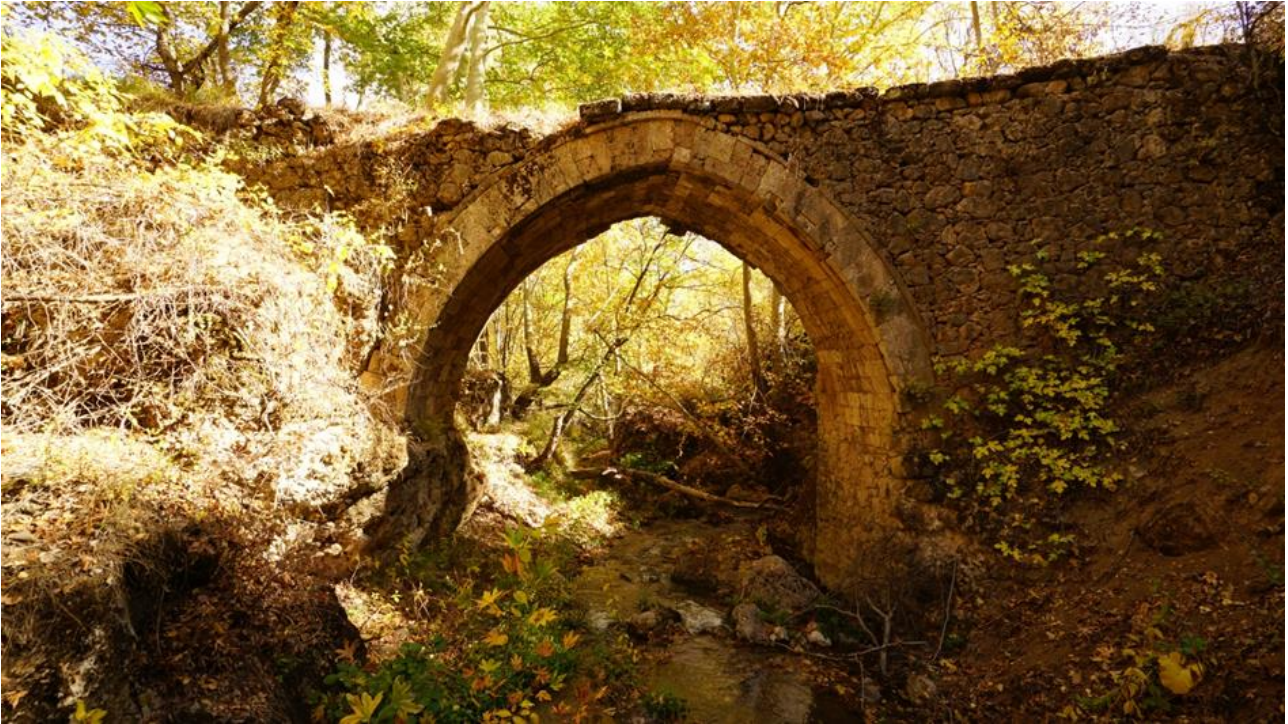
Resim14. Abdülmennan Köprüsü, Memba (Cumali Levent, Arapgir. 2021).

Osmanpaşa Mahallesi sınırlarında yer almaktadır. Cafer Paşa Cami'sinin 50 metre güneydoğusunda ağaçlık bir saha içerisinde yer almaktadır. Patika bir yol ile köprüye ulaşılır. Yaya geçişine uygundur. Göz deresi üzerine kuzey-güney doğrultuda inşa edilmiştir. Döşeme uzunluğu 21 metre, eni ise 2,80 metredir. Döşemenin bazı kısımları yıkılmalar sonucu daralmaktadır. Sivri kemerli yapının kemer açıklığı 6,50 metre, kemer yüksekliği 6 metredir. Kemerde kesme taş kullanılmış, kemer silmesi bulunmaktadır. Saçak kısmında var olan taşların çok az bir kısmı kalmıştır. Tempan duvar moloz taş ile inşa edilmiştir. Köprü'nün kuzey kemer temeli kaya üzerinde, güney kemeri duvar örgüsü üzerine bindirilmiştir. Mansap kemerinde büyük oranda dökülme görülür. Memba yönünde göze yakın dere içerisinde farklı boyutlardaki kaya parçaları bulunmaktadır. Bu kayalar selin oluşturacağı tahribatı engelleyecek sel yaran görevini üstlenmektedirler. Köprü'nün alanı çınar ağaçlarının verdiği manzara açısından dikkat çekicidir. Köprü'nün tamiratının olmaması mahalle sakinlerinin olmayışı kullanıma ihtiyaç hissettirmemiş bundan dolayı bakım yapılmamıştır. Restore edilebilecek köprüler arasında olmalıdır. Kitabesi bulunmayan köprü Cafer Paşa Camisinden dolayı Cafer Paşa Köprüsü ismiyle veya Abdülmennan isminden dolayı Mennandönü şekliyle de bilinmektedir. Vakıf kayıtlarında geçen Gümrük Emini Osman Ağa bin el Haç Ömer Ağa bin Mennan kaydı Osman Paşa'nın dedesini Mennan olarak belirtmiştir (Kıbrıs Türk Vakıfları,2000:226). İstanbul Gümrük Emini ve Kıbrıs eski muhassılı Osman Ağa ibn-i Hacı Ömer ibn-i Abdülmennan kaydı da bulunmaktadır (Serin,2017:407). Gümrükçü Osman Paşa'nın dedesi Abdülmennan'ın bu köprüyü yaptırma ihtimalinden dolayı Mennandönü (Mennan'a ait, oraya giden yol) köprüsü orada yaşayanlar tarafından isimlendirilmektedir.18. yüzyıl eseri olarak değerlendirilebilir.

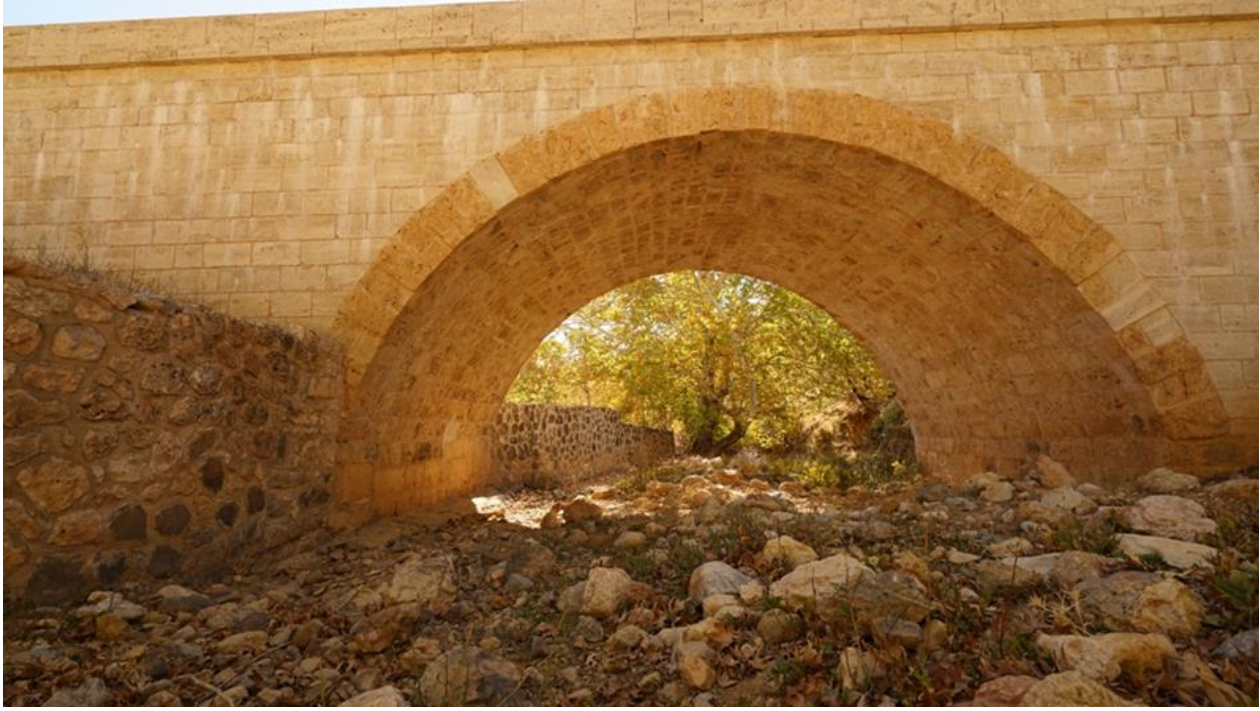
Resim 19. Vavilik Köprüsü, Memba (Cumali Levent, Arapgir, 2021).

Arapgir Yaylacık köyü çıkışında Kemaliye istikametine doğru iki kilometre mesafede mevcut karayolunun solunda yer almaktadır. İlçe merkezine dokuz kilometre uzaklıktadır. Köprünün iki yüz metre kuzeyinde Erzincan karayolu geçmektedir. Yaya ve araç trafiğine açıktır. Kozluk çayına dökülen Vavilik deresi üzerinde inşa olunmuştur. Doğu-batı doğrultusunda döşeme uzunluğu kırk beş metre, eni 6,02 metredir. Kemer temeli zeminde yapılan duvar üzerine oturtulmuştur. Beşik kemerli köprünün kemer yüksekliği 4,50 metre, açıklığı ise 9,50 metredir. Kemerleri düzgün kesme taş işçiliğine sahiptir. Kemer taşları bir sıra atlamalı 5 cm dışarıya çıkıntı oluşturmaktadır. Tempan duvar moloz taş örgüsüne sahip iken 2015 yılında Karayolları Genel Müdürlüğü'nün restorasyonunda tempan duvar kesme taş olarak yenilenmiştir. Yenilemede saçak, korkuluk, döşeme başlangıç ve bitimine mazgal ve çörtlen de yapılmıştır. Kemer karnında temele yakın taşlarda değişik çizim küçük ölçüde "haç" sembolleri görülmektedir. Kitabesi olmayan yapı 19. yüzyıl ikinci yarısına tarihlendirilebilir. Arşiv kayıtlarında 1888 yılında Mamuratülaziz'den Erzincan'a kadar olan askeri şose yolun açılışı kaydı bulunmaktadır (Arşiv,6). Başka bir belgede ise 1890 yılında Mamuratülaziz vilayeti merkezinden başlayarak Arapgir ve Eğin (Kemaliye) hududuna kadar yolların düzenlendiği ve oradan Erzincan'a değin yolların inşası hakkında kayıt bulunmaktadır (Arşiv,7). 19. yüzyılın ikinci yarısından itibaren Elâzığ'dan Erzincan'a doğru yol çalışmalarının olduğu ve Arapgir- Kemaliye arasındaki yol güzergâhında bazı köprülerin bu esnada yapıldığı varsayılır.

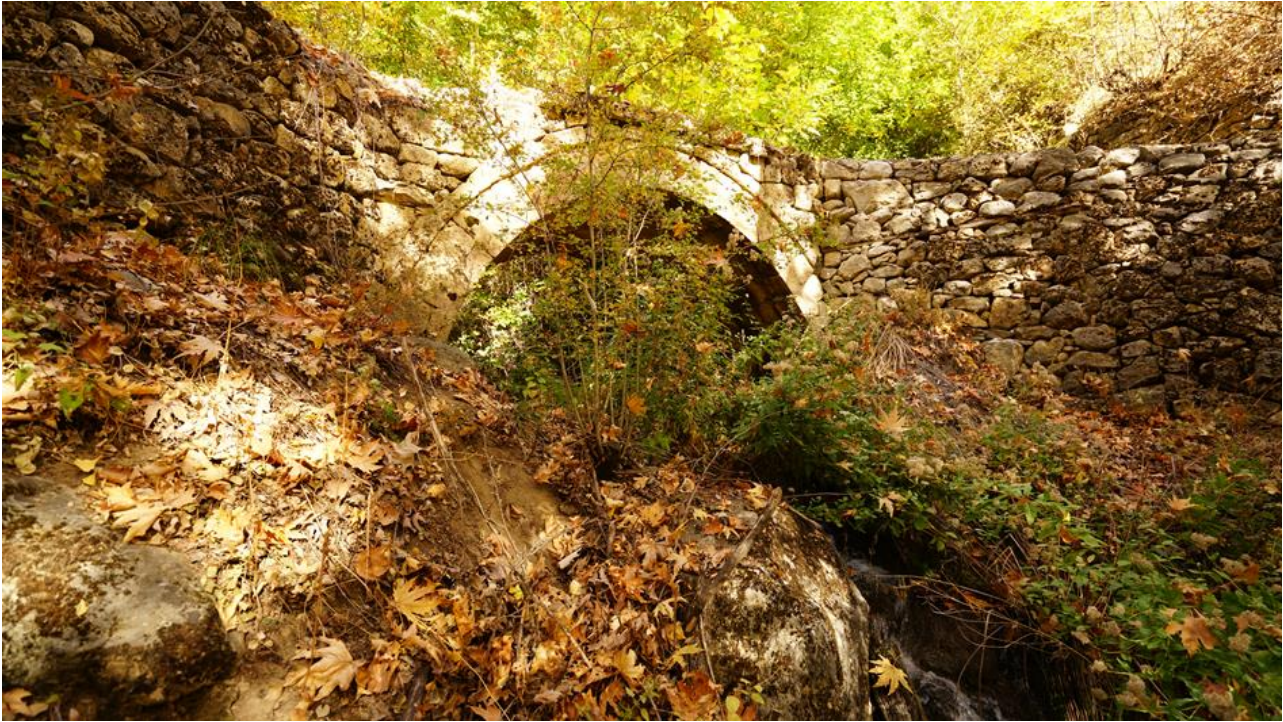
Resim 20. Yusuf Kâmil Paşa Köprüsü. Mansap (Cumali Levent, Arapgir 2021).

Yusuf Kâmil Paşa 1850 de Meclis-i Vâlâyı Ahkâmı Adliye ve Maarifi Umumiye üyeliğine ve akabinde vezir rütbesine ulaştı. 1852’de Ticaret Bakanı oldu.1854’te Meclis-i Vâlâyı Ahkâmı Adliye Başkanı oldu.1863 yılında sadrazamlık makamına getirildi (İnal,1965: 203,204, 217). Osmanpaşa Mahallesi sınırlarında yer alan köprü, Cafer Paşa camisine giden yolun camiye 80 metre kala yolun solunda (batısında) çalılıkla kaplı patika yolun 50 metre ilerisindedir. Köprünün100 metre doğusunda Cafer Paşa Camisi bulunmaktadır. Köprünün kurulum alanı ağaçlarla kaplı olması nedeniyle görülmesi biraz güçtür. Çevresi meyve ağaçları, bostan ve diğer ağaçlarla kaplıdır. İki patika yolla köprüden mahalleye bağlantı sağlanmaktaydı. Günümüzde yaya geçişine uygun olmasına rağmen kullanılmaması nedeniyle yollar çalılıklarla daralmıştır. Yusuf Kâmil Paşa tarafından yaptırılan köprü Cemal’in Deresi olarak adlandırılan dere üzerinde inşa edilmiştir. Kitabede Mehmet Beyoğlu Meclis-i Vâlâyı Ahkâmı Adliye başkanı, vezir saygıdeğer, övülmüş Yusuf Kâmil Paşa efendimiz hicri 1275

(1858-1859) yılında eseri yaptı. Köprü kuzeydoğu-güneybatı doğrultusunda döşeme uzunluğu 7 metre, eni 2,70 metredir. Köprünün kemeri zemin üzerine örülmüş duvara oturtulmuştur. Kemer yüksekliği 2,70 metre, kemer açıklığı 4,10 metredir. Köprü beşik kemerli kemerde kesme taş örgüsü kullanılmıştır. Kemerde silme ve silme üzerinde yatay silme saçak görevini üstlenmiştir. Tempan duvarda kesme, kaba yonu ve moloz taş görülmektedir. Mansap güneybatı tarafında kemer silmesi bir taş sonrası 25x35 cm ölçüsünde kitabe bulunur. Mansaptaki kilit taş üzerinde hicri 1222 (1808) tarihi bulunmaktadır. Bu tarih Yusuf Kâmil Paşa'nın doğum tarihi olsa gerek (İnal,1965: 196). Mansap kuzeydoğu kemerinin temel kısmına doğru sonradan duvar örgüsüyle kemerin ayak kısmı kaplanmıştır. Köprüde betonarme tamirat izleri mevcuttur. Alanı itibarıyla köprü tarihin farklı bir kesitini yansıtmaktadır.

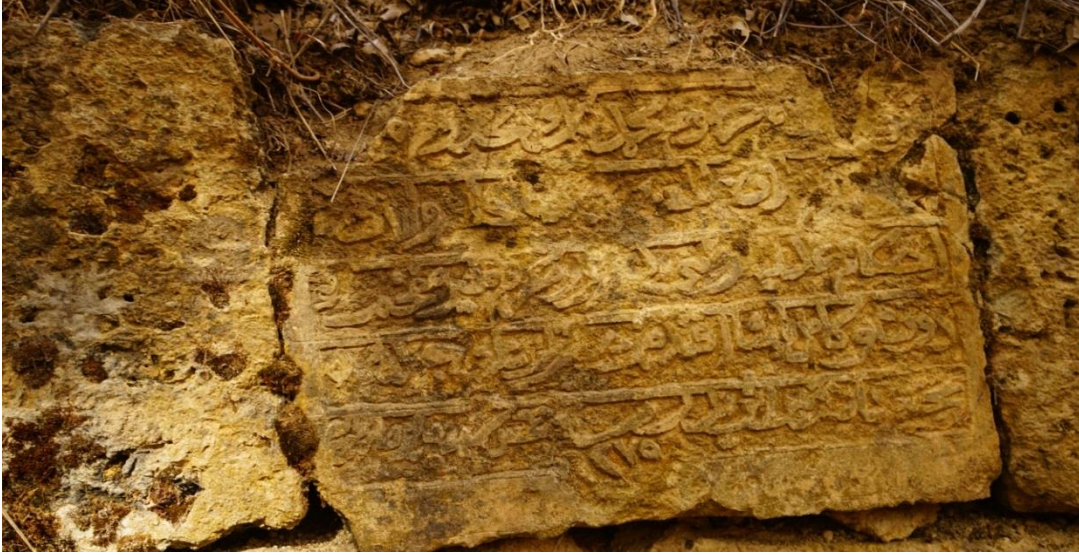
Resim 21. Yusuf Kâmil Paşa Köprüsü (Cumali Levent, Arapgir 2021).

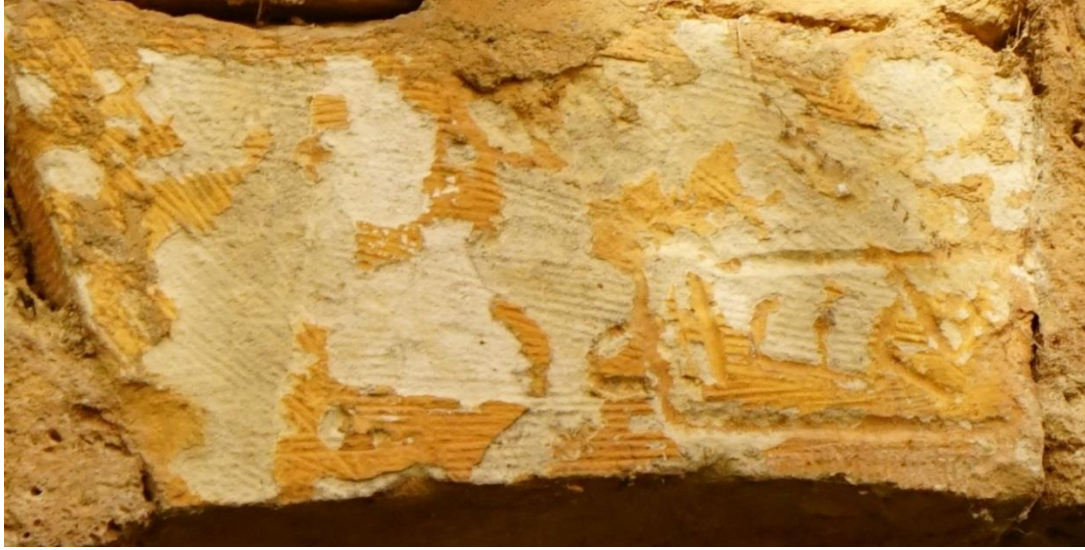
Resim 22. Yusuf Kâmil Paşa Köprüsü, Kilit Taştaki Tarih (Cumali Levent, Arapgir 2021).
